ベストドレーン工法施工状況

平成16年8月23日岩手県山王海土地改良区

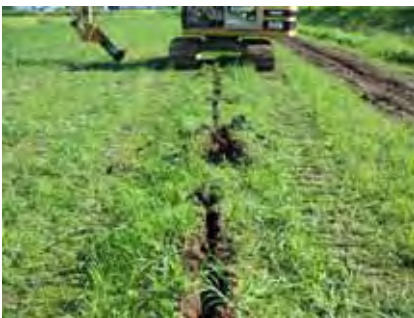
アーム式暗渠掘削機による前処理

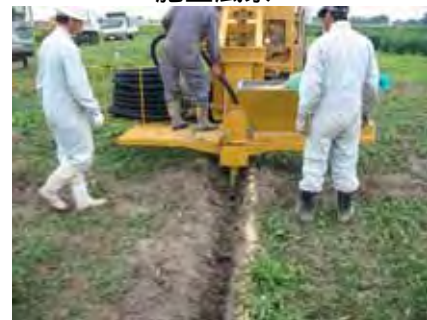
ベストドレーン工法によるパイプと初殻の同時埋設

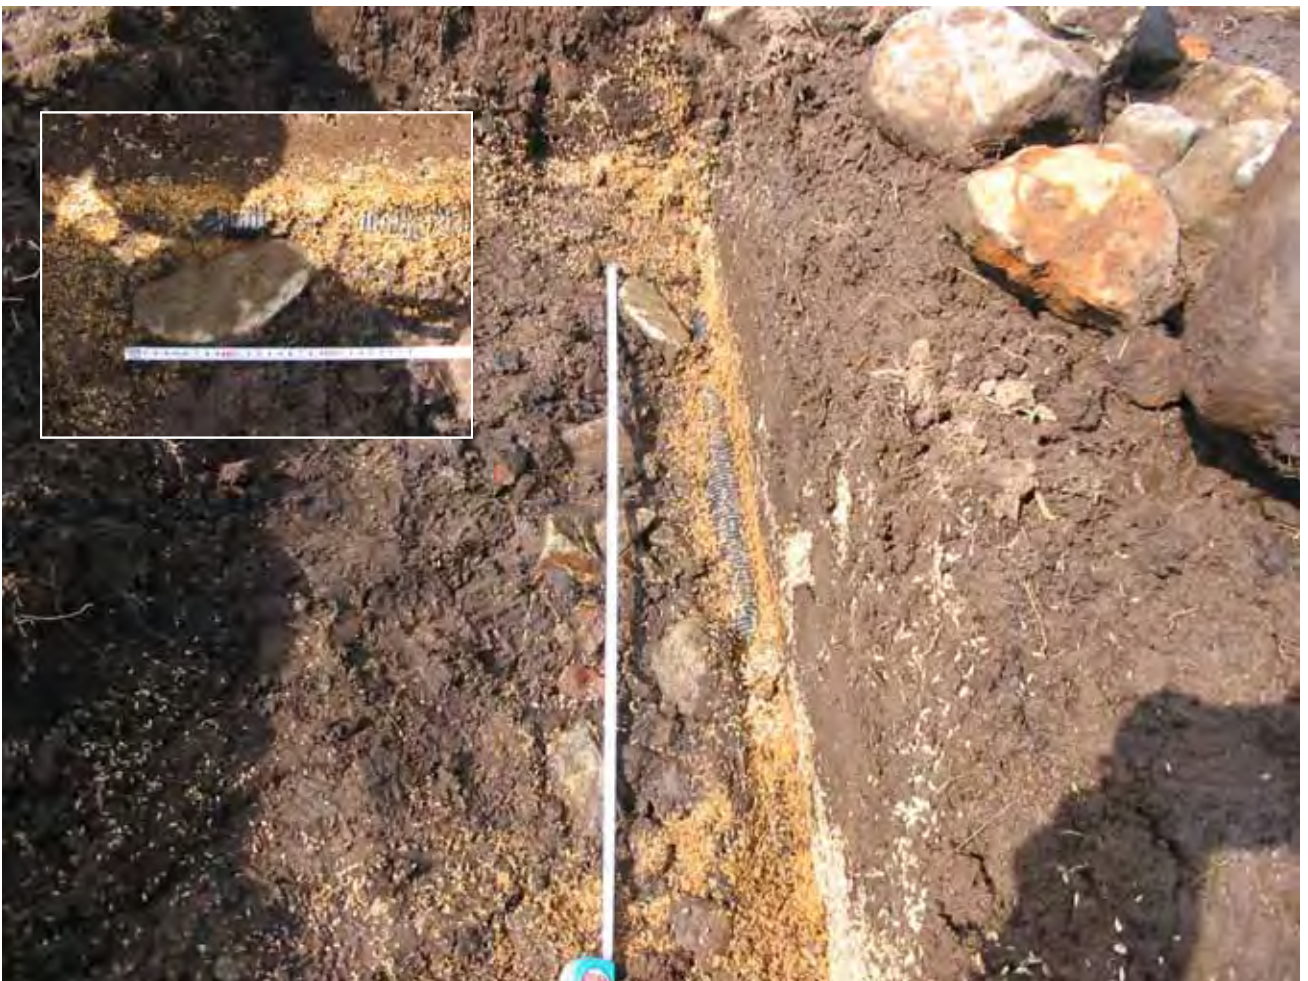
掘削後の石の状況(石はアーム式前処理により掘削ラインより左右に移動している)
